Untersuchungen zum Brandverhalten von
mit kunststoffmodifizierten Mörteln sanierten Bauteilen

Abschlußbericht
erstattet von

Januar 1989

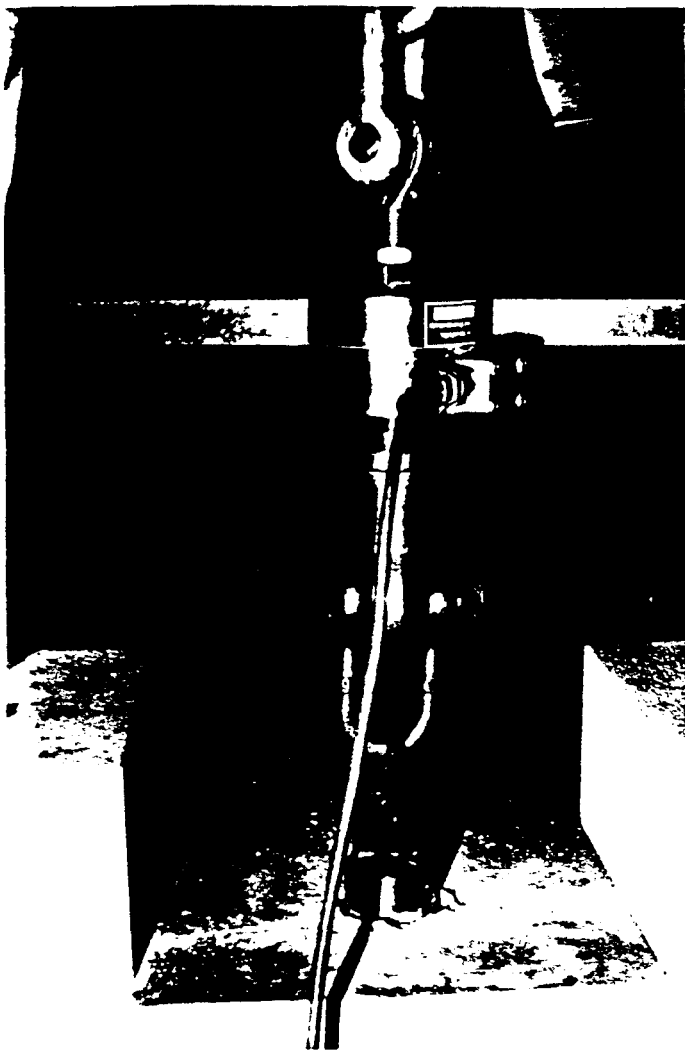
Bild 21-22: Haftzugfestigkeitsermittlung des Mörtels am sanierten Plattenstreifen Nr.4

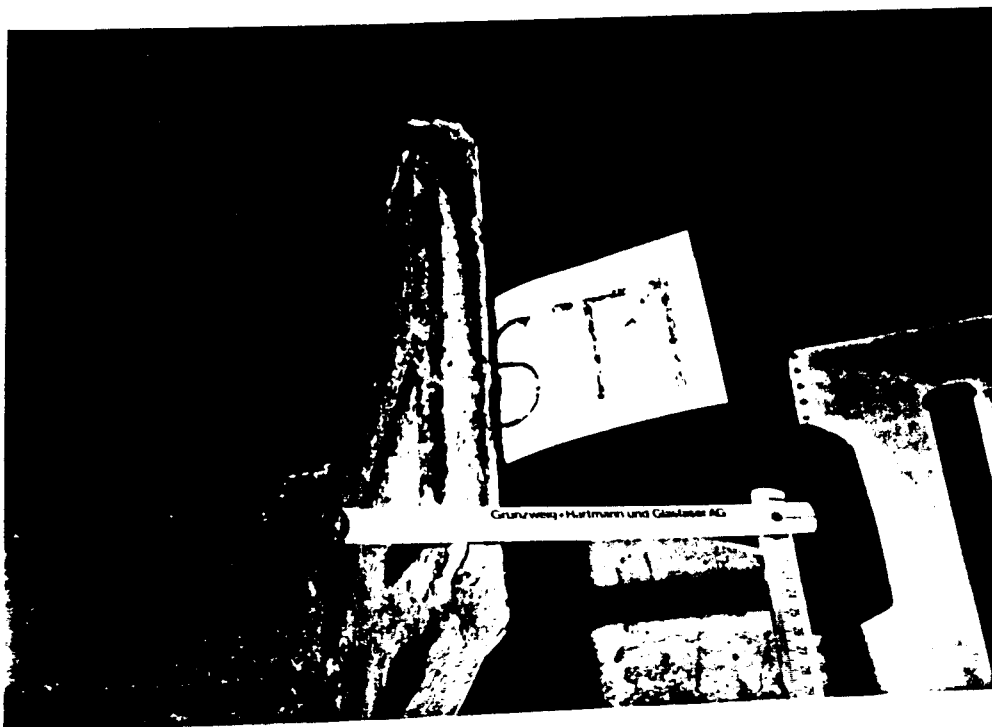
Bild 27

Bild 26-27: Stütze 1 nach dem Brandversuch
